Verwaltungsrechtlicher Vertrag betreffend Denkmalschutz

Schutzobjekt

Liegenschaft Rapperswilerstrasse 13 in 8630 Rüti

Vers. Nr. 1194, Kat. Nr. 4951

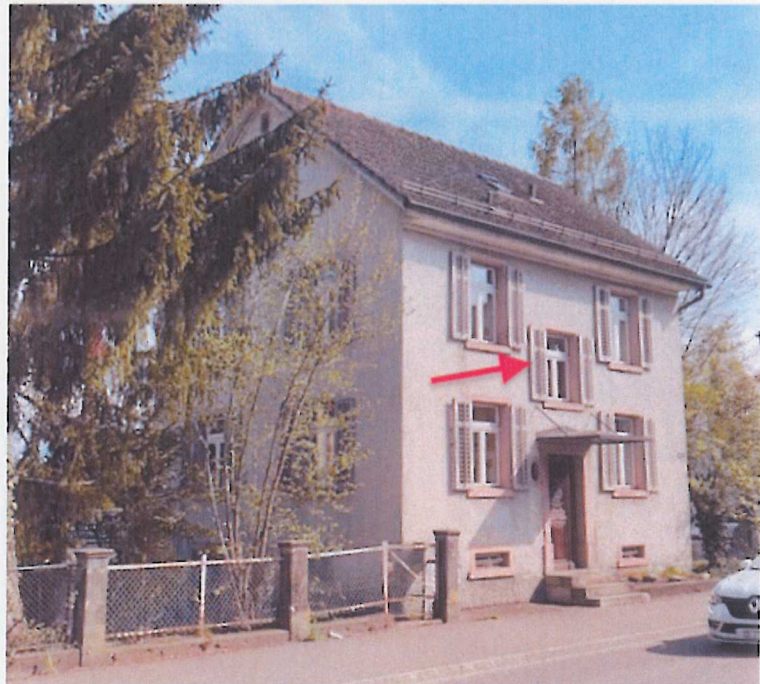
Elemente u.a. 1.7, 1.8,
Alle Fassaden, Fenstergliederung, inkl. Okuli Westfassade & Ochsenaugen der Giebelfassaden, Fenstergewände, Jalousieläden (die Läden vom Treppenhaus sollten entfernt werden, um den Okulus wieder sichtbar zu machen ↗), die Haustüre mit den Treppenstufen 1.7, das Vordach 2.8, die drei Steinpfosten der Einfriedung 1.8, das Dach, nebst allen zugehörigen Elementen u.a.m.

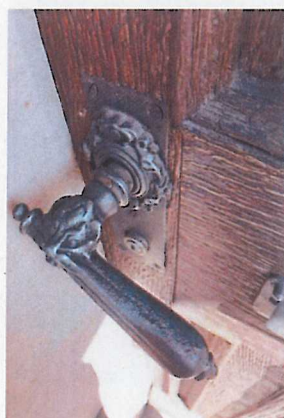
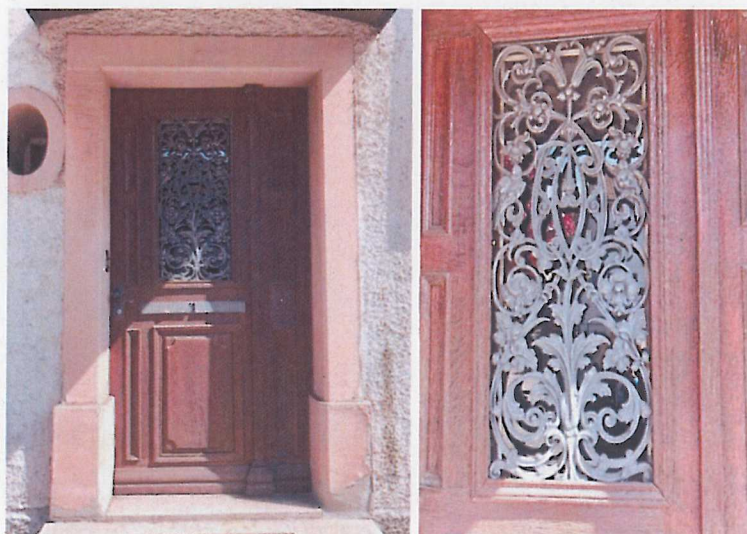
Zwischen 1.2 & 1.7
Haustüre mit Gewände, Gitter & Beschlägen

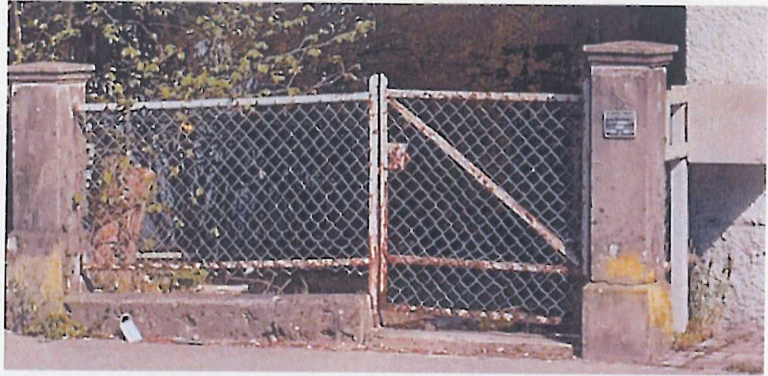
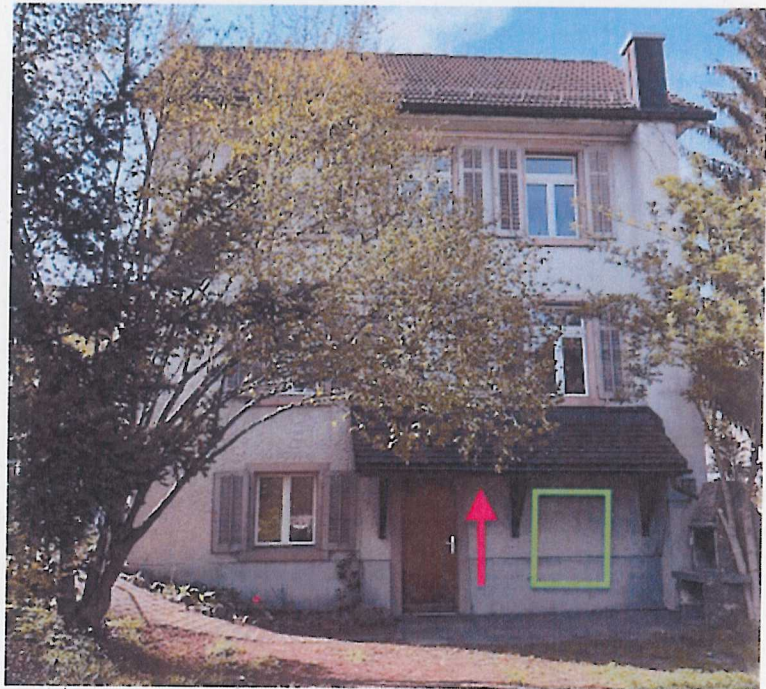
Raum 0.4 & Element 1.9	Fensteröffnung in Raum 0.4 (□ Position heute zugemauertes Fenster) & Abbruch Vordach Element 1.9 ↑
---------------------------------	--

Der Schutzzumfang des Wohnhauses umfasst am Äusseren substantiell die Aussenwände in Massivbauweise mit der regelmässigen Gliederung der Fenster- und Türöffnungen (an der Ostfassade darf die ursprüngliche Fensteröffnung – heute Waschküche Raum 0.4 – analog der grösseren Kellerfenster – wie in Raum 0.6 – wieder geöffnet und das sekundär angebrachte Vordach an der Ostfassade – Element 1.9 – entfernt werden). Im Original zu erhalten sind die Gewände und Fensterbänke aus Sandstein, inkl. den Okuli an der strassenseitigen Westfassade und Ochsenaugen im jeweiligen Giebelspitz der Süd- und Nordfassade, die Fensterteilung mit Doppelflügeln und Kämpfer in ihrem Erscheinungsbild (Rahmenbreiten, Überschlag, Profilierung des Kämpfers), die Fensterläden aus Holz mit beweglichen Lamellen (die Läden des Treppenhausfensters im Obergeschoss – Bereich vor Raum 2.2 – dürfen zwecks Freispielung des Okulus entfernt werden), das von der Fassade abgehängte Blechdach auf der Westseite über dem Hauseingang – Element 2.8 –, substantiell die bauzeitliche Hauseingangstüre – zu Raum 1.2 –, inkl. ornamentiertem Fenstergitter, Türfalle und Beschlägen (das innere Türblatt darf aufgedoppelt werden) sowie substantiell die Stufen aus Kunststein – Element 1.7 – (die oberste Stufe darf verkürzt und die Treppe aus dem Trottoirbereich zurückversetzt werden).

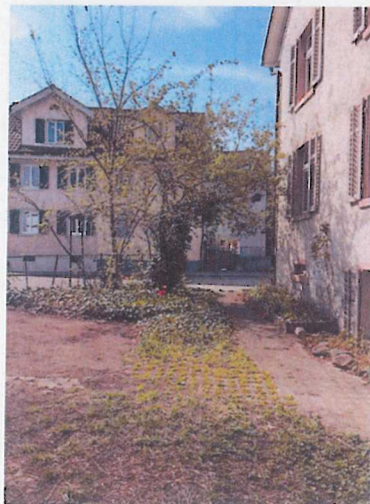
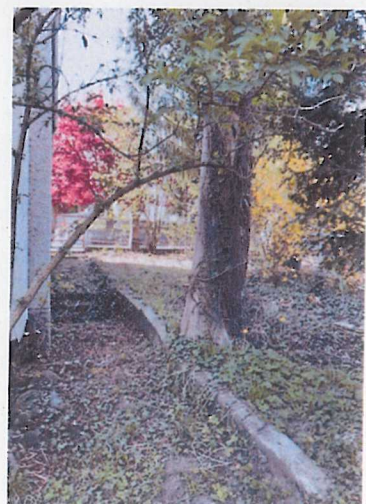
Elemente 1.10	Gartenanlage mit Setz- steinen
------------------	-----------------------------------

Die drei Steinpfosten der Einfriedung entlang der Strasse – Elemente 1.8 – sind substantiell zu bewahren. Im Erscheinungsbild zu bewahren ist der Charakter der Durchwegung der Gartenanlage, inkl. der Setzsteine entlang der Wege und Beete – 1.10. Eine Bepflanzung erfolgt durch einheimische Gewächse.

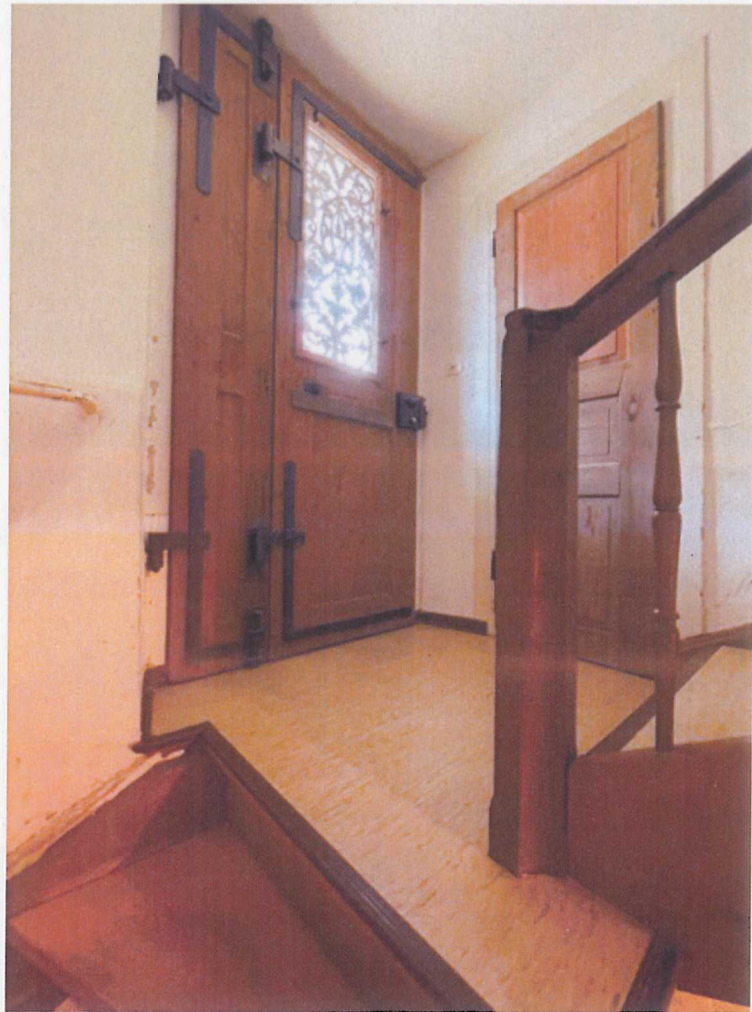
1.2 & 1.3	Haustüre von Innen & gestemmte kassettierte Türe zu ehem. Abort	
-----------	---	--

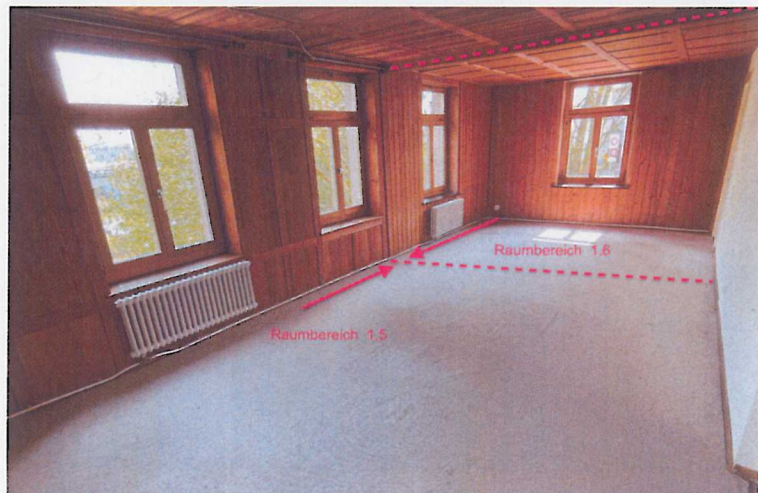
1.5 & 1.6	Deckentäfer in Raum 1.5 & 1.6, Wandtäfer in 1.5	
-----------	---	--

Position ehem. Wand

Substantiell zu bewahren sind auch alle bauzeitlichen gestemmtten Täfer von Wänden und Decken im Erdgeschoss: Raumbereich 1.5 kassettiertes Wand- & Deckentäfer sowie Raumbereich 1.6 Decke und kassettiertes Täfer, falls unter neuerem Täfer verborgen.

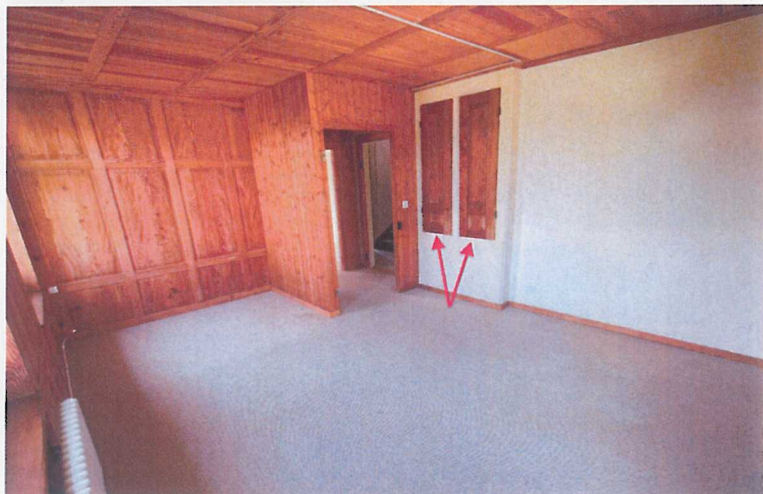
Raum 2.5 & 2.6
 Decken- & Wandtäfer sowie Einbaukästen 2.5
 Eingestellter Flur 2.6

Die Täferungen im Obergeschoss: Raum 2.5 Täferdecke sowie getäferte Wand mit den beiden Einbaukästen. Raum 2.7 Täferwand (die Schiebetüre kann wieder als Flügeltüre eingesetzt, der sekundär erstellte Raum 2.6 kann aufgehoben werden).

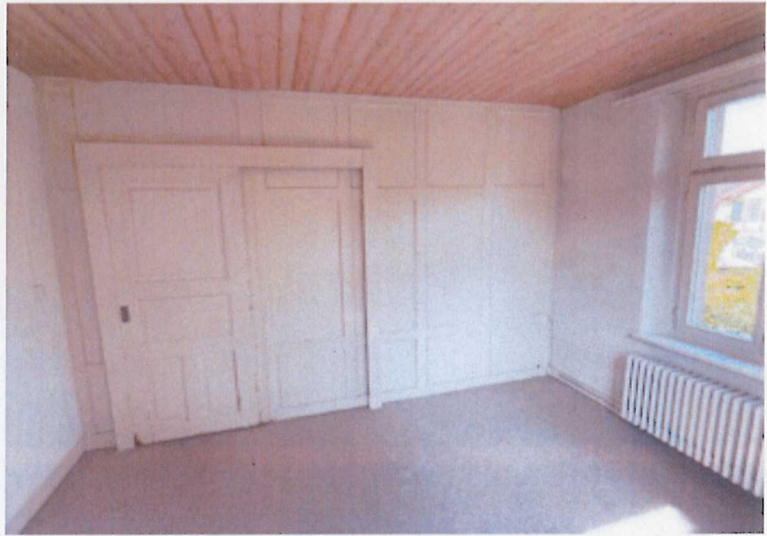
Raum 2.7	Täferwand mit Schiebetüre
----------	---------------------------

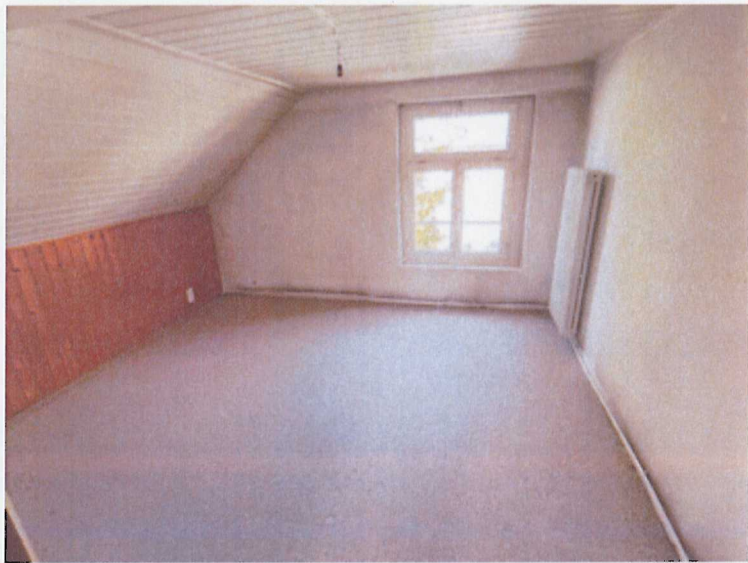
Krallentäfer an Dach-
schräge & Decke

Im Dachgeschoss sind die Krallentäferungen schutzwürdig – Räume 3.1 & 3.2. Zum Schutzzumfang gehören auch alle gestemmtten, kassettierten Türen mit Türfuttern samt Beschlägen, inkl. denen, die in den Estrichräumen eingelagert sind und zum Haus gehören. (Die Türen als auch die Wand- und Deckentäferungen können gestrichen werden; es wird eine Farbfassung des bauzeitlich gestrichenen Täfers empfohlen).

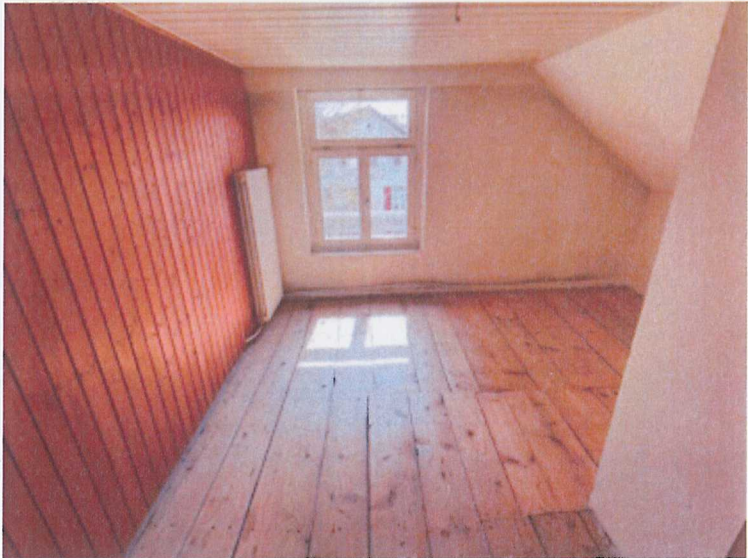
Raum 3.3

Krallentäfer an De-
cke

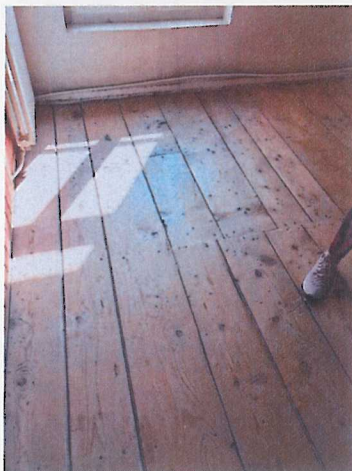
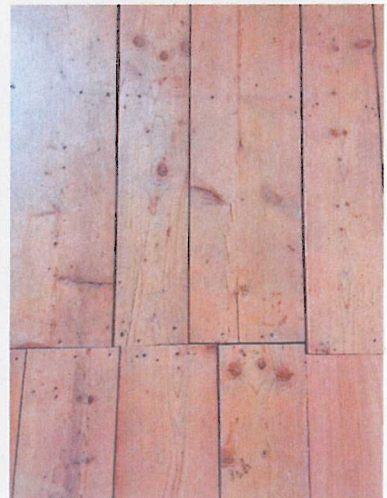
Holzdielenböden in
div. Räumen, ver-
mutlich auch noch
verborgen unter se-
kundären Bodenbelä-
gen

Im Original zu erhalten sind auch alle bauzeitlichen Parkett-, Holzriemen- oder Plattenböden, inkl. denjenigen, die unter den heutigen Bodenbelägen zum Vorschein kommen könnten sowie die gestemmtten Türen und Täferenteile.

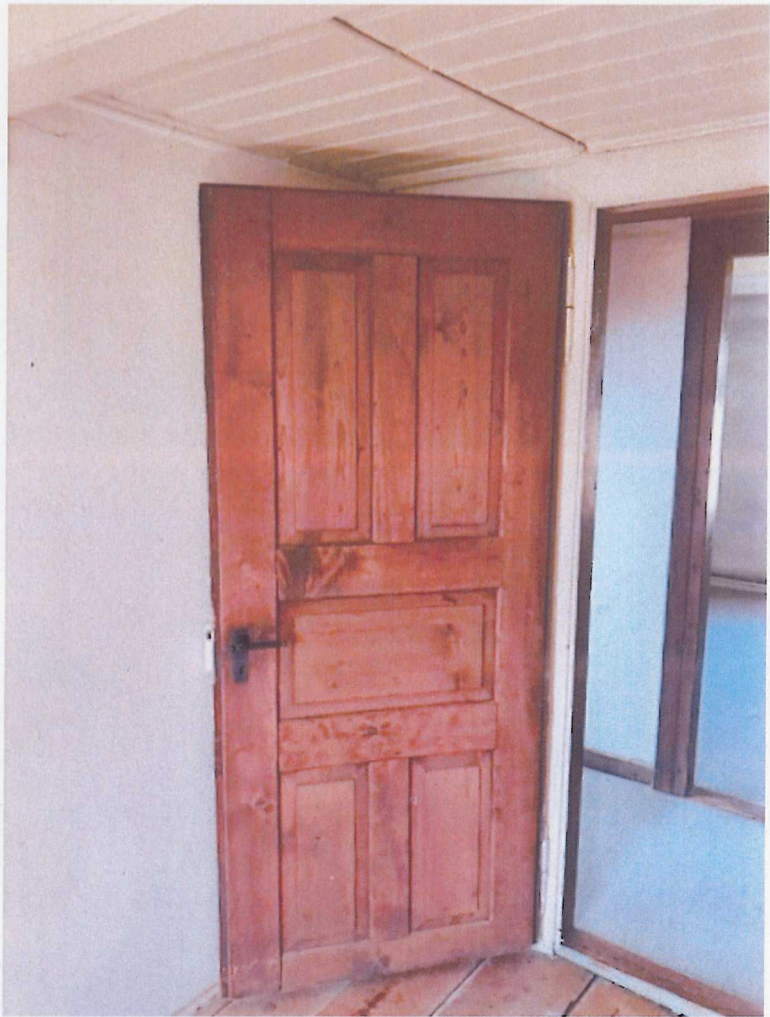
Elemente	Kassettierte gestemmte Türen & Beschläge	
Türe im EG

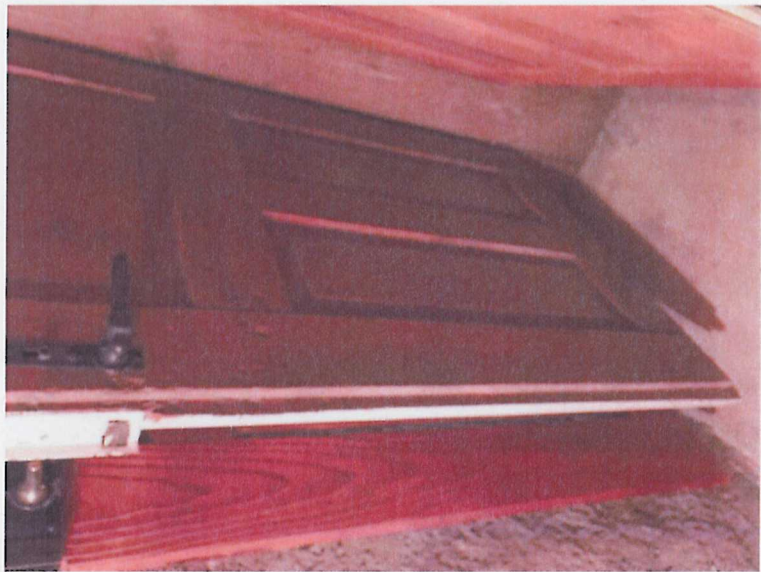
Elemente
Türen gelagert in
Raum 3.5

Kassettierte gestemmte Türen & Beschläge

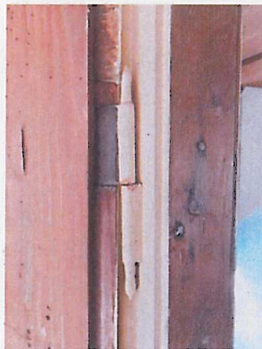
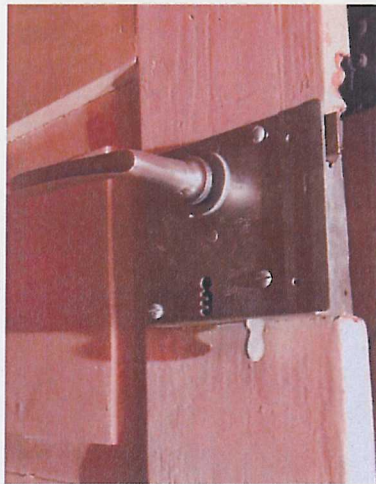
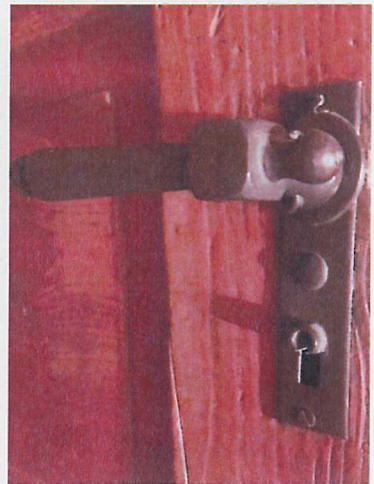
Elemente
Tür-
beschläge

Katenschlösser, Tür-
fallen & Scharniere

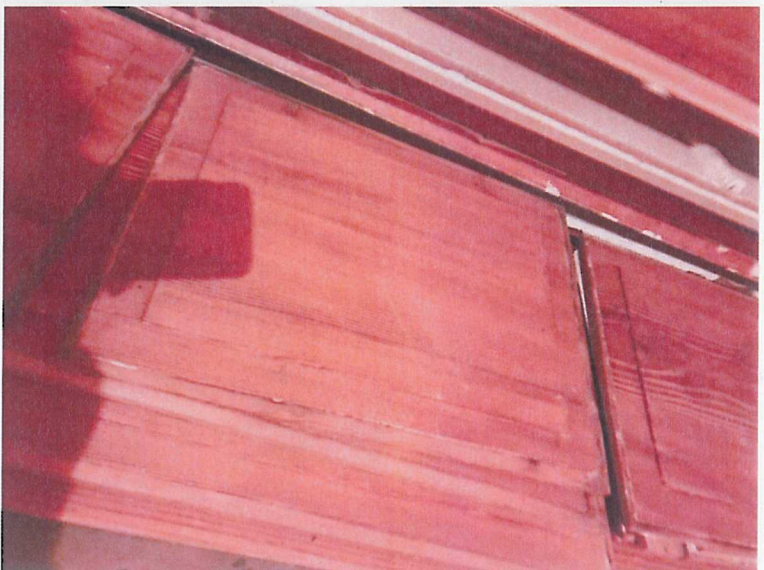
Elemente
Täfer
gelagert in
Raum 3.5

Ausgebautes Täfer
